## **COMUNE DI CAPURSO**

PIANO DI RECUPERO RELATIVO ALLE ZONE OMOGENEE “A” (CENTRO ANTICO) E “B1” (COMPLETAMENTO DI INTERESSE AMBIENTALE) DEL VIGENTE PRG. REDAZIONE DEGLI STUDI NECESSARI E PROPEDEUTICI AL CONSEGUIMENTO DEL PARERE DI COMPATIBILITÀ IDROGEOLOGICO (ADB PUGLIA) E DEL PARERE DI CUI ALL'ART. 89 DEL DPR N. 380/2001

## **RELAZIONE TECNICA**

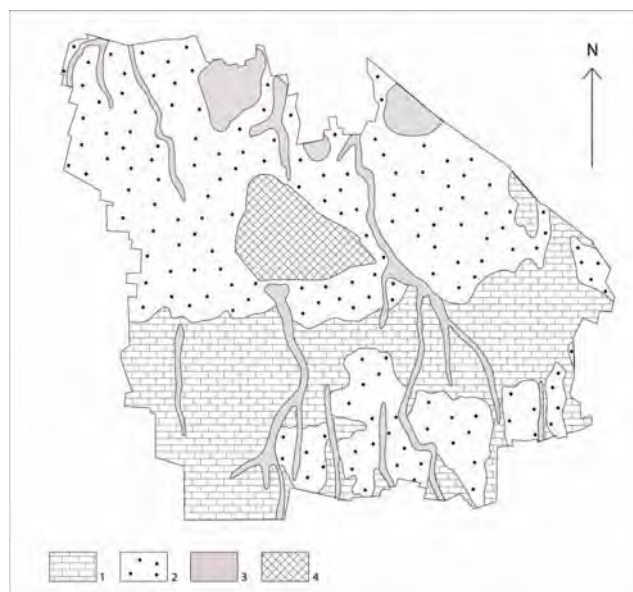
Figura 3 – Carta litologica del territorio comunale di Capurso (dalla Carta Tecnica dell'Italia Meridionale). Legenda: 1) calcari detritici a grana fine o micritici in strati e banchi, a luoghi stratiformi (localmente detti “chiancarelle”), con orizzonti bauxitici di estensione e potenza anche notevoli; 2) calcareniti organogene più o meno cementate, massicce o in banchi; 3) complesso sabbioso siltoso-argilloso con presenza di calcare incrostante in superficie, e terre argillose bruno-rossastre con pezzame e ciottoli calcarei, prevalenti nei solchi erosivi (“lame”); 4) centro abitato.

Infine, si riporta in Figura 3 lo stralcio della carta litologica che accompagna la Carta Tecnica dell'Italia Meridionale, e in cui, ad una scala di maggiore dettaglio, è possibile osservare i limiti delle varie formazioni su descritte.

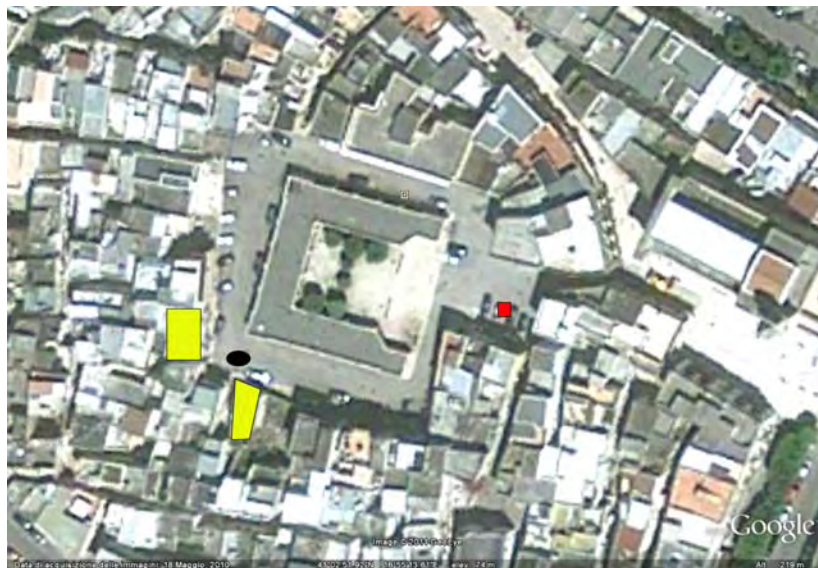
*Figura 4 – Ubicazione dei principali elementi descritti nel testo: il quadrato rosso indica l'accesso all'ipogeo di Piazza Gramsci; l'ellisse nera l'area della voragine del 1997; i poligoni gialli le particelle catastali al di sotto delle quali sono state ispezionate le cantine a seguito dell'evento del 1997.*

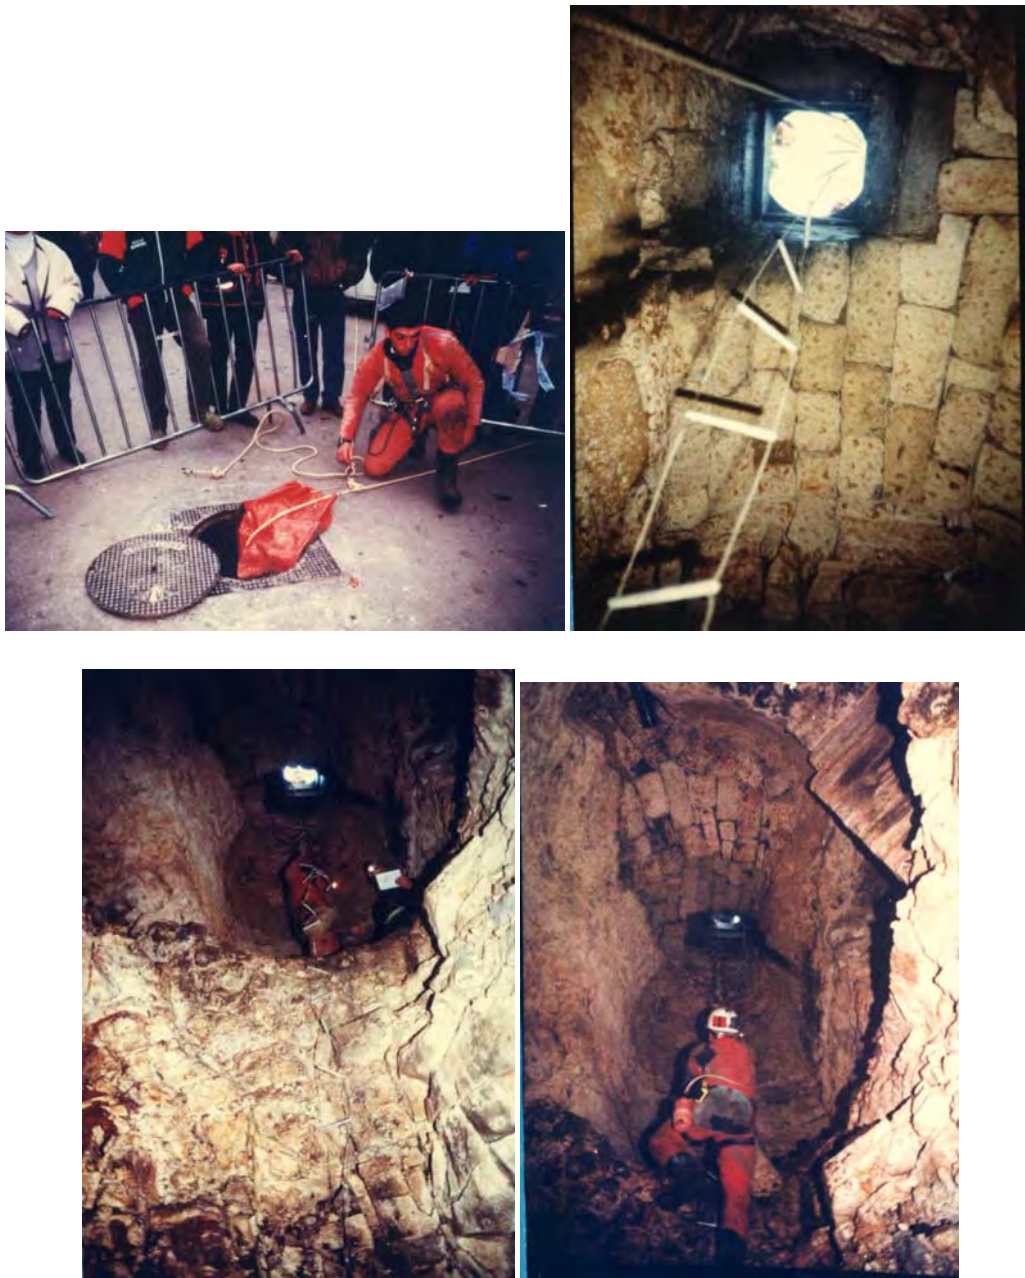
*Figura 8 – Immagini delle operazioni di rilievo dell’ambiente ipogeo di Piazza Gramsci (GRUPPO PUGLIA GROTTA, 1997).*

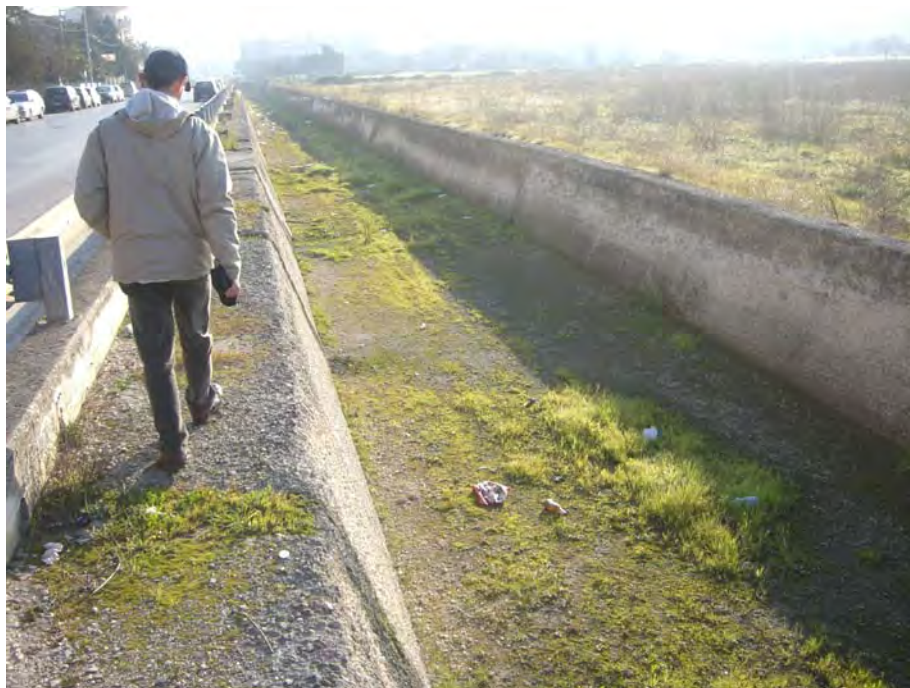
*Foto 1 – Tratto iniziale del canale deviatore, vista da monte verso valle.*

Si tratta in sostanza di un canale dalla sezione trapezia, dalle sponde molto acclivi, realizzato quasi del tutto in scavo, e realisticamente rivestito con calcestruzzo in una fase successiva a quella costruttiva (Foto 1).

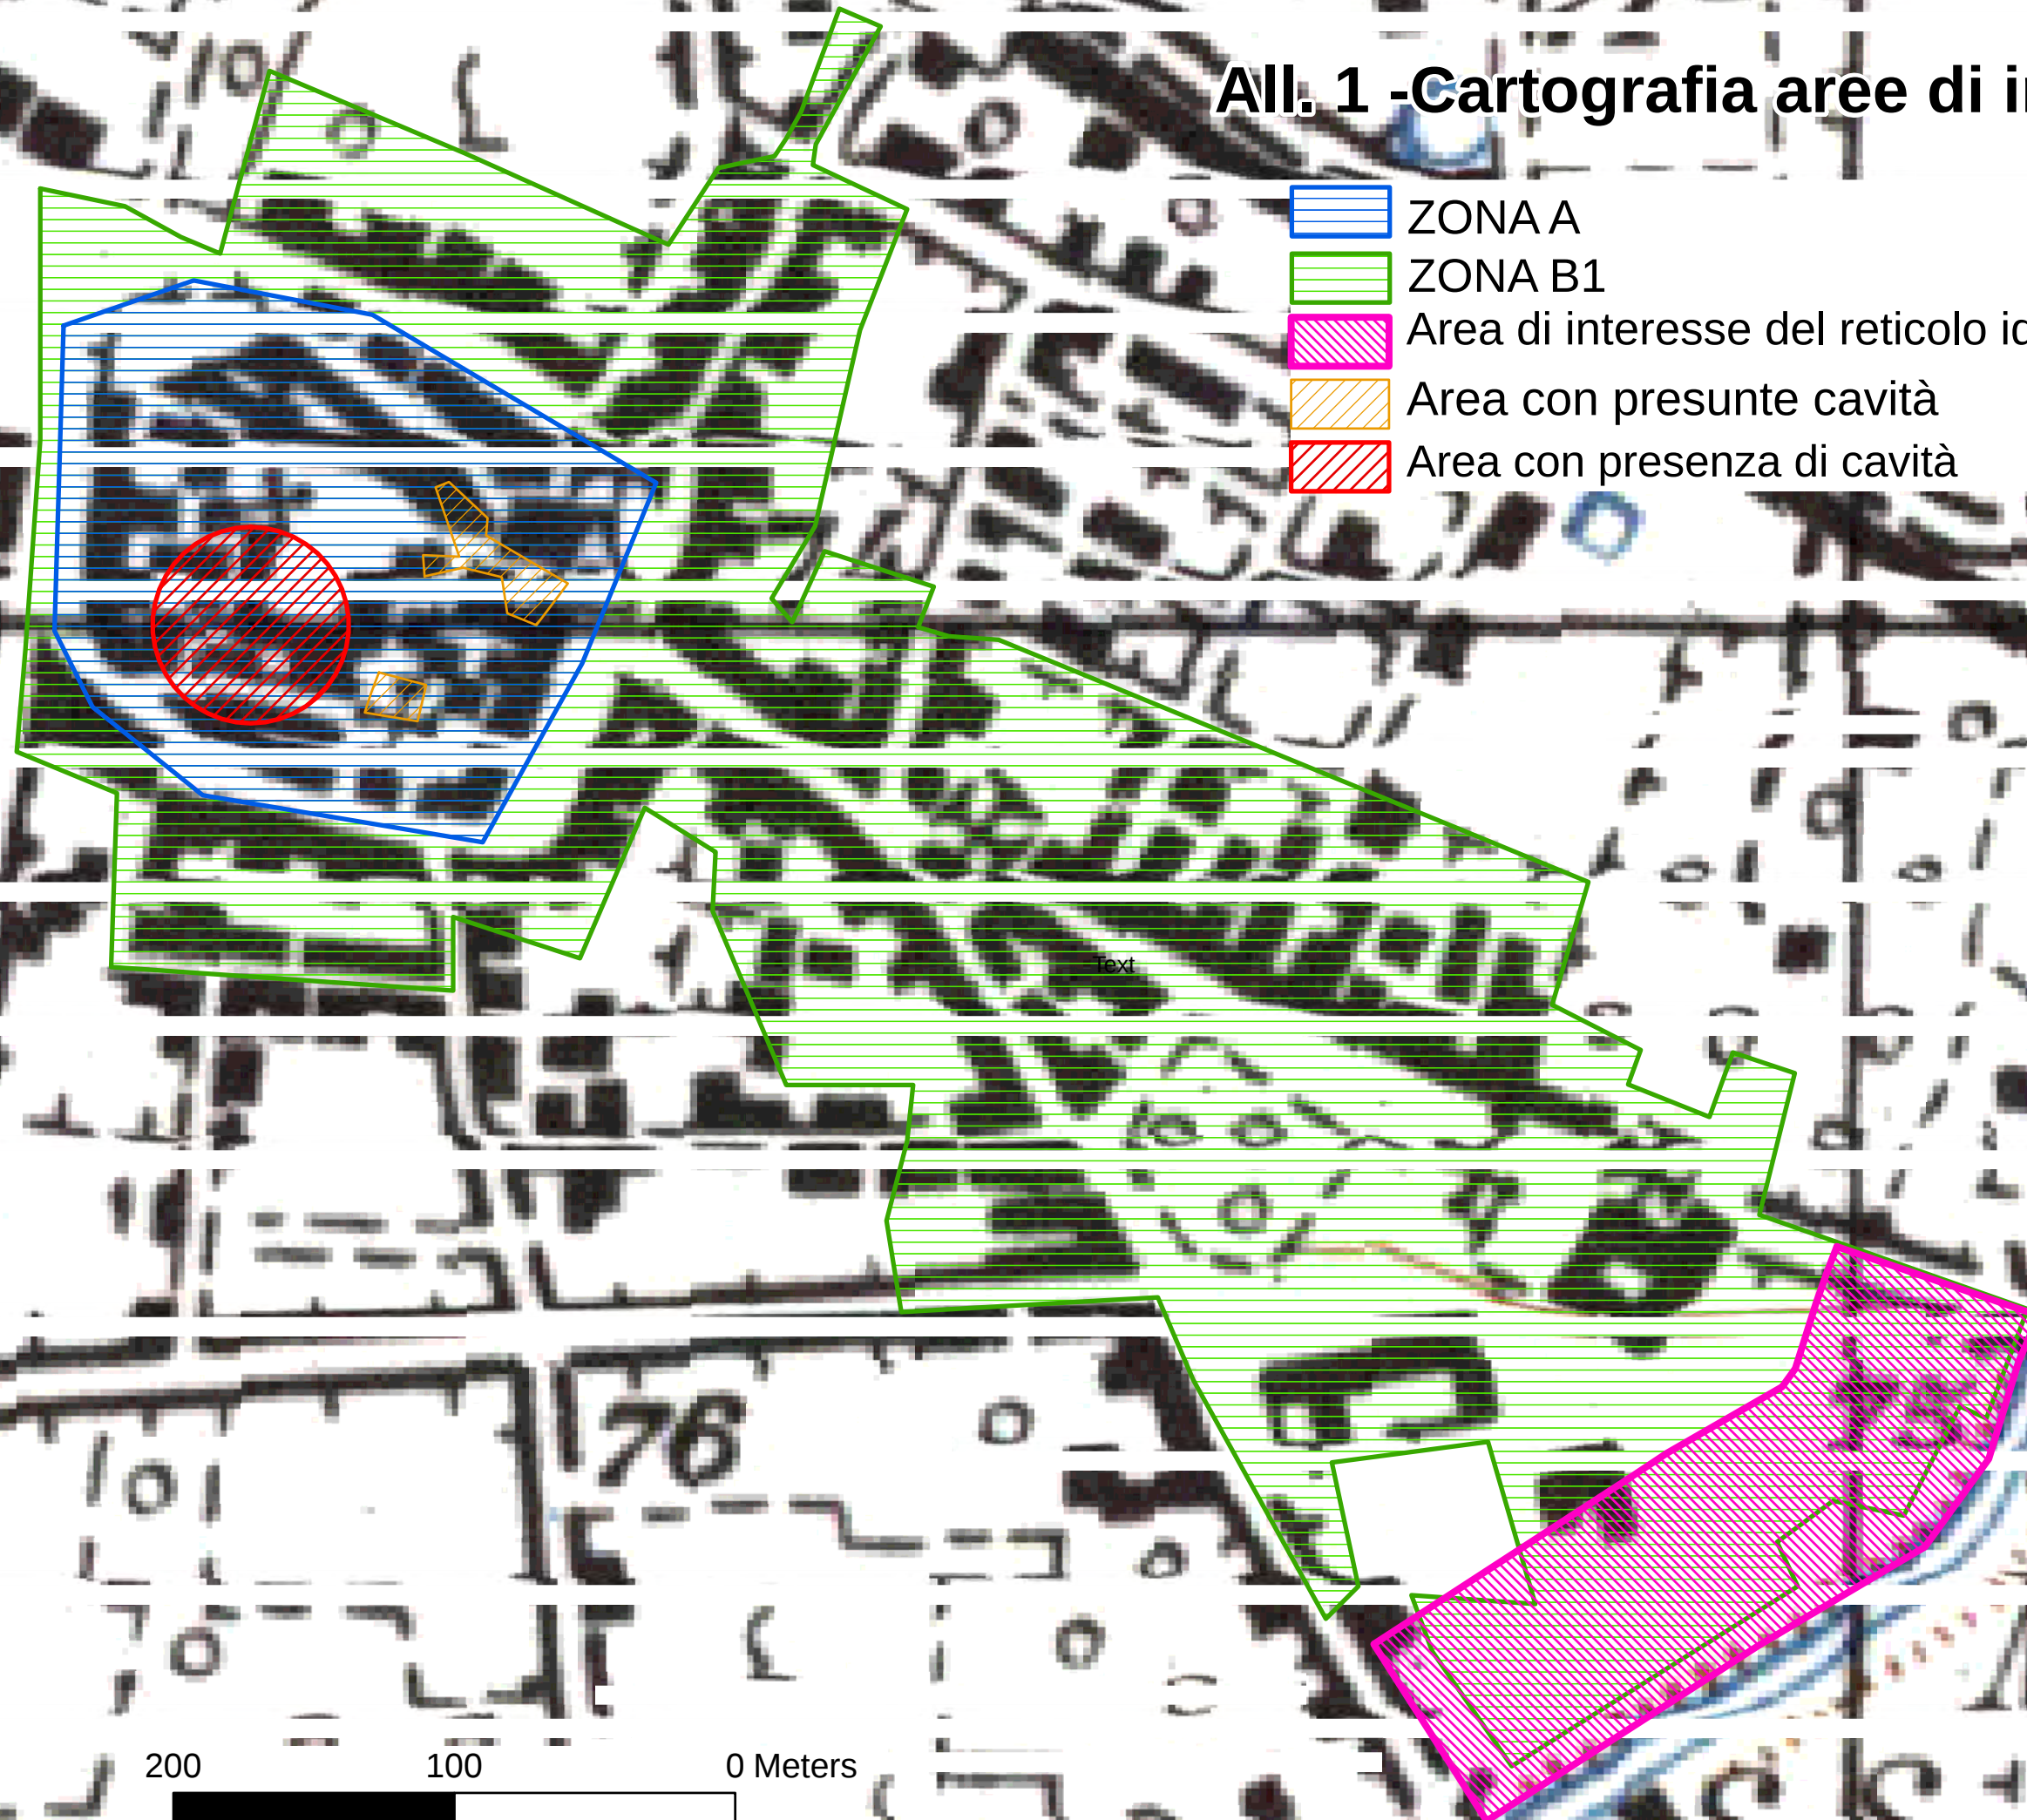
# All. 1 -Cartografia aree di interesse

- ZONA A
- ZONA B1
- Area di interesse del reticolo idrografico
- Area con presunte cavità
- Area con presenza di cavità

In base a quanto emerso, è stato determinato il poligono, denominato "area di interesse del reticolo idrografico", a cui si applicano le prescrizioni delle NTA del PAI e che interessa la zona B1 (Tav. 1). Tale poligono è stato tracciato circoscrivendo il luogo dei punti a distanza pari a 75 m dal ciglio sinistro del canale deviatore posto a protezione dell'abitato.

Come emerso nella descrizione dei caratteri geologici e carsici del territorio comunale di Capurso, la zona A di interesse del Piano di Recupero è interessata dalla presenza di una cavità nota (identificata, nel Catasto Cavità Artificiali della Federazione Speleologica Pugliese (FSP), come PU/CA 27). In realtà tale cavità non è più esistente, essendo stata colmata, come descritto e documentato nella sezione 2.2. Essa risulta pertanto bonificata, e l'area interessata non soggetta a prescrizione alcuna.
